大谷石塀の被害に対する声明

NPO 法人 大谷石研究会 理事長 小野口順久

大谷石塀被害調査結果・まとめ

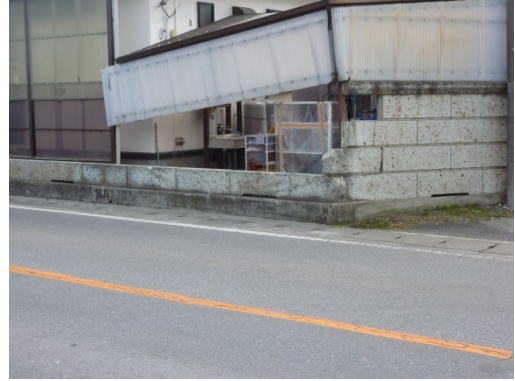
No. U-3 (宇都宮市清原町)

- ① 4段積み大谷石塀が多く、石の高さが120cmあり、基礎と笠木を加えると塀の高さは145cm～180cmとなる。法規上は鉄筋による補強が必要となるが、無筋で施工されており、建築法規に違反していることが判明した。

4段積み大谷石塀被害状況

高さ約1.5m・鉄筋なし

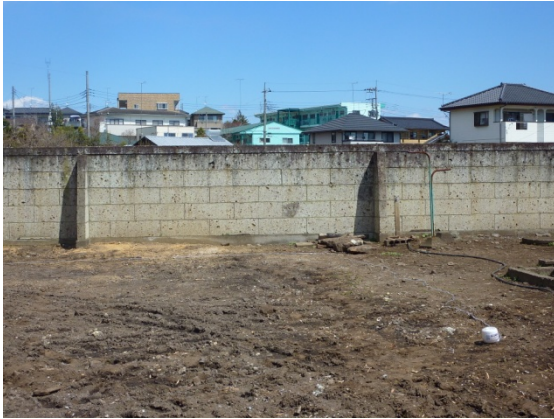
No. U-1 (宇都宮市石井町)
無被害
高さ 1.8 m・鉄筋あり
30 年前竣工

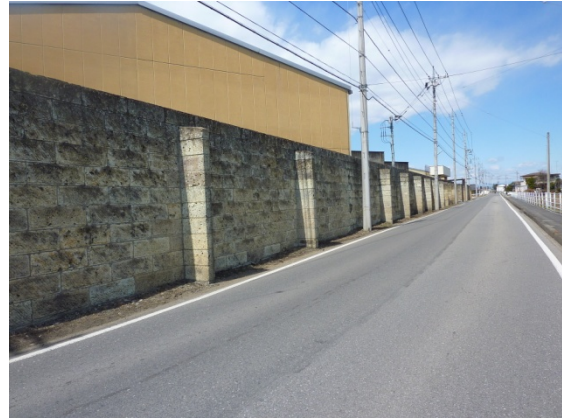
- ② 高さ 3.3m で無筋であっても被害はみられず、耐震性は適切な設計と施工に拠るところが大きいことがわかった。

No. U-2 (宇都宮市石井町)
無被害
高さ 3.3 m・鉄筋なし
60～70 年前竣工

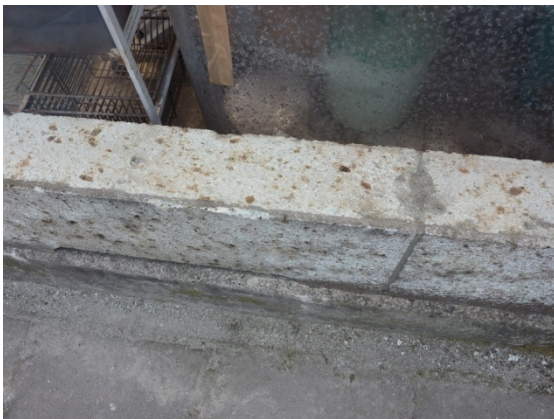
- ③ 無筋で被害にあった 23 例のうち目地にモルタルが充填されていないのが 1 例、充填されているのが 22 例であった。充填されていてもモルタルが十分に付着していない箇所が多くみられた。

No. U-3 (宇都宮市清原町)
モルタル充填不十分

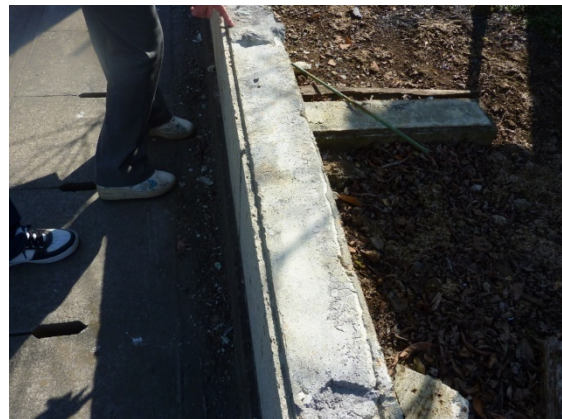
No. M-16 (真岡市原町)
モルタル充填良好
(付着状態不良)

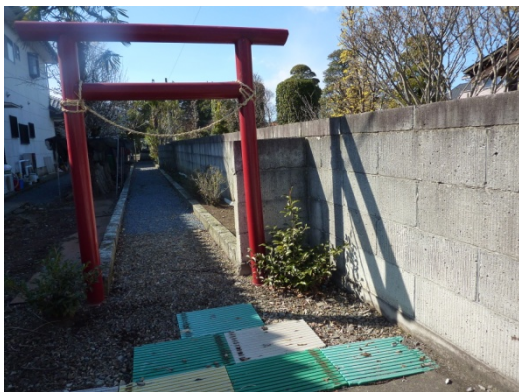
- ④ 4段積みの場合、無被害は一例あり、同一敷地、同一方向（東西）の同じ4段積みの大谷石塀が全倒壊していることを考えると、施工の良否が耐震性に大きく影響することがわかった。

神社側の大谷石塀（西側）

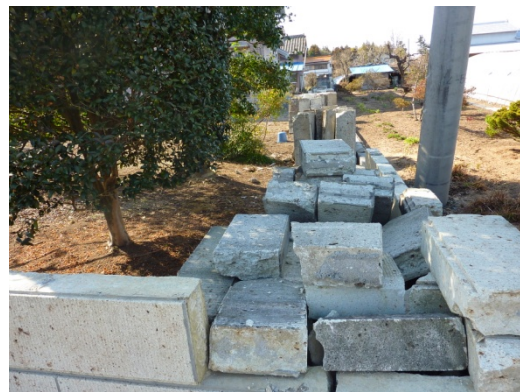
神社に隣接する敷地の大谷石塀（東側）

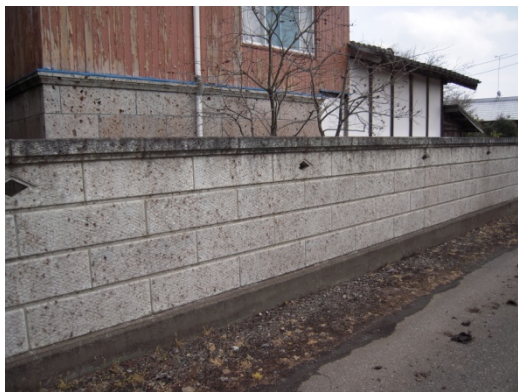
- ⑤ 4段積み高さ、同一地域、同一方向（南北）で、無筋で転倒しているのに対し、鉄筋で補強の場合は無被害の事例が見られた。

No. M-6（真岡市下籠谷）
無被害
高さ 1.72 m・鉄筋入り

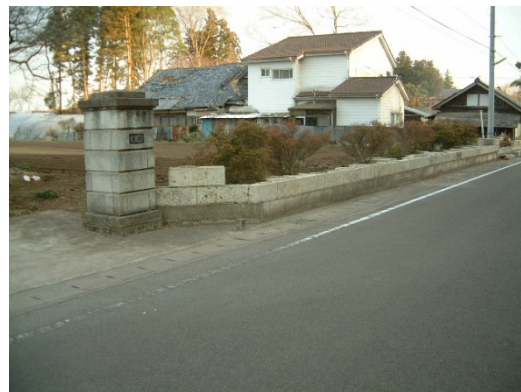
No. M-7（真岡市下籠谷）
全倒壊
高さ 1.75 m・鉄筋なし

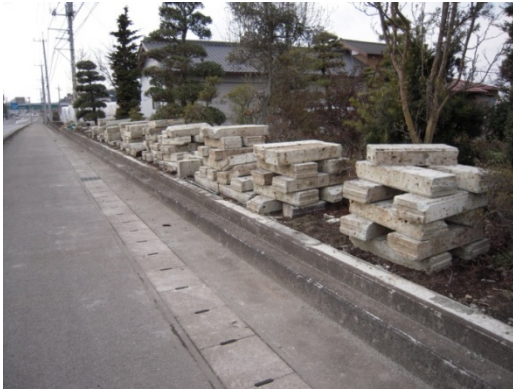
- ⑥ 鉄筋で補強された 4 段積み大谷石塀で倒壊したケースが 1 例見られた。基礎部の縦筋が見られないことから、鉄筋の定着長さ不十分または施工不良がその一因として考えられる。

No. M-2 (真岡市下籠谷) 全壊した塀 (鉄筋有り)

基礎に縦筋は見られない

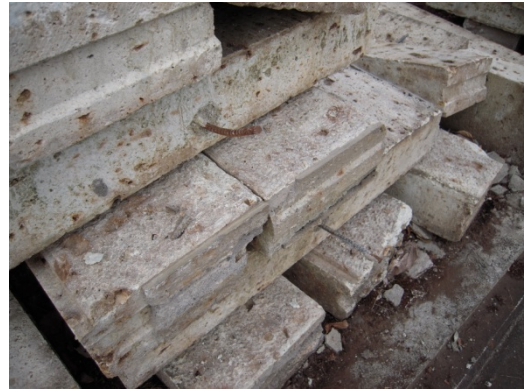
壁部の鉄筋有り

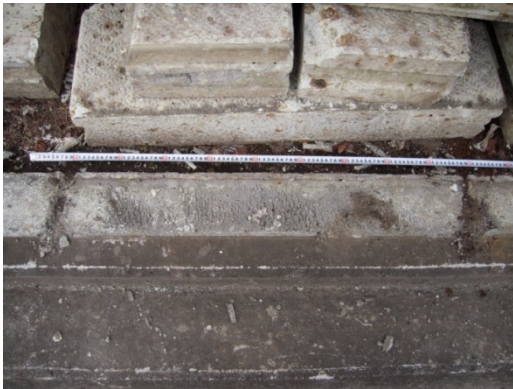
基礎部の縦筋なし

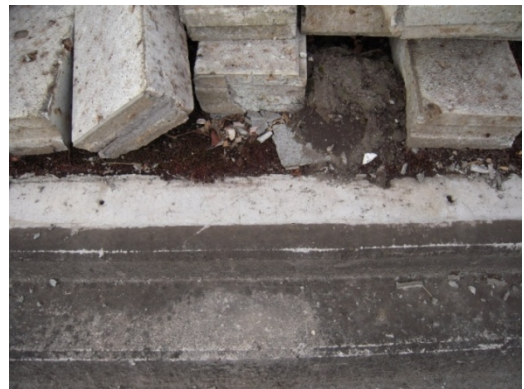
基礎部の縦筋なし
モルタル付着なし
