放置地下空間の再利用に向けた安全性に関する一考察

足利工業大学 工学部 都市環境工学科

福島研究室(土木史研究室)

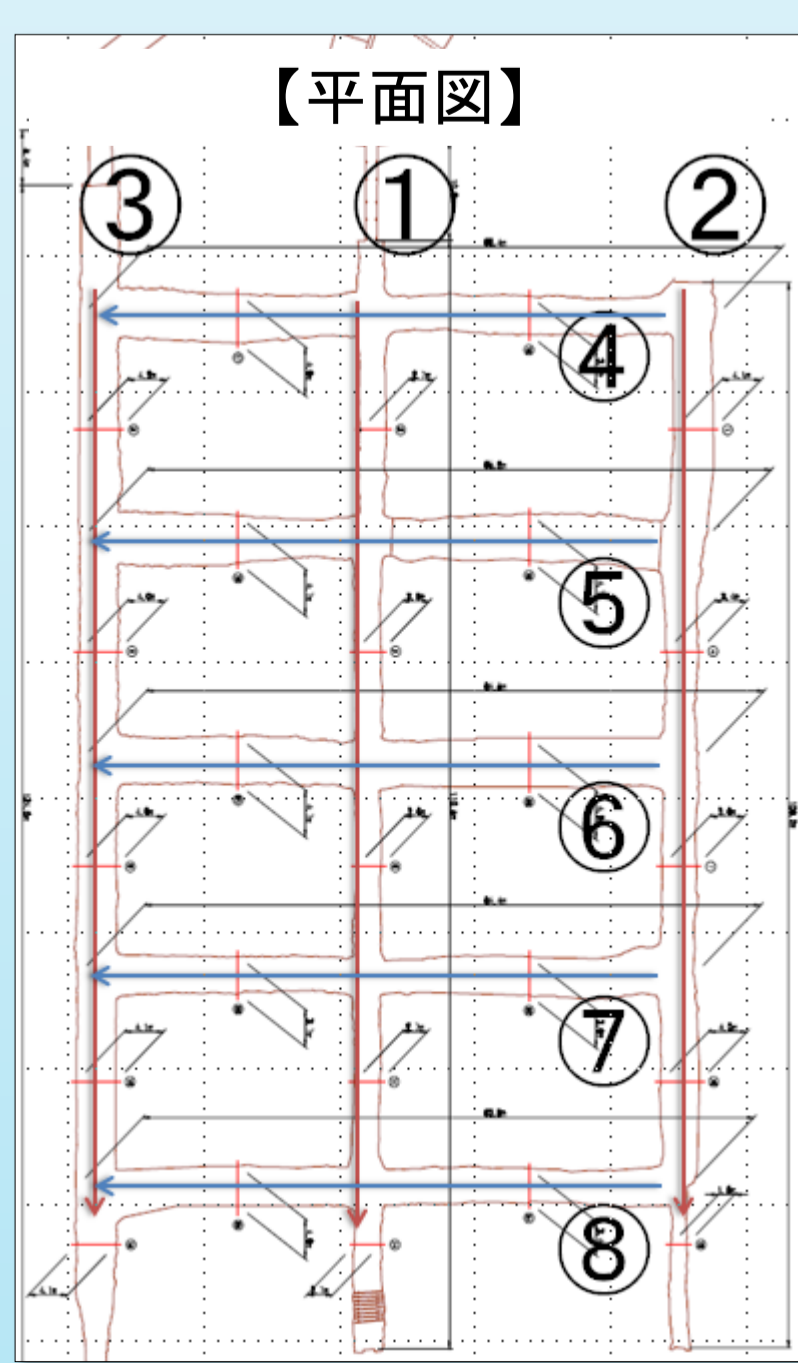
測定の結果、3本の坑道と横坑5本で構成されており、各坑道に番号を付した。坑道の断面は、幅1.6～4.9m×高さ2.0～3.8mであり、平均幅3.9mおよび平均高さ3.2mであった。

測定位置	断面寸法		
	最小(m)	最大(m)	平均(m)
坑道①	幅 2.6	2.8	2.1
	高さ 3	3.5	3.1
坑道②	幅 1.6	4.1	3.3
	高さ 2	3.3	2.9
坑道③	幅 4	4.2	4.1
	高さ 3.1	3.6	3.4
坑道④	幅 3.9	4.7	4.3
	高さ 3.1	3.7	3.4
坑道⑤	幅 4.7	4.7	4.7
	高さ 2.9	3.8	3.4
坑道⑥	幅 4.7	4.9	4.8
	高さ 3.3	3.6	3.5
坑道⑦	幅 3.7	3.8	3.8
	高さ 3.1	3.5	3.3
坑道⑧	幅 3.4	4	3.7
	高さ 2.8	3	2.9
